Heimatkundliche Beilage
zum Amtsblatt der
Bezirkshauptmannschaft Amstetten

Pfarrkirche Sindelburg

Feststellung und Funde anläszlich der Innenrenovierung 1990

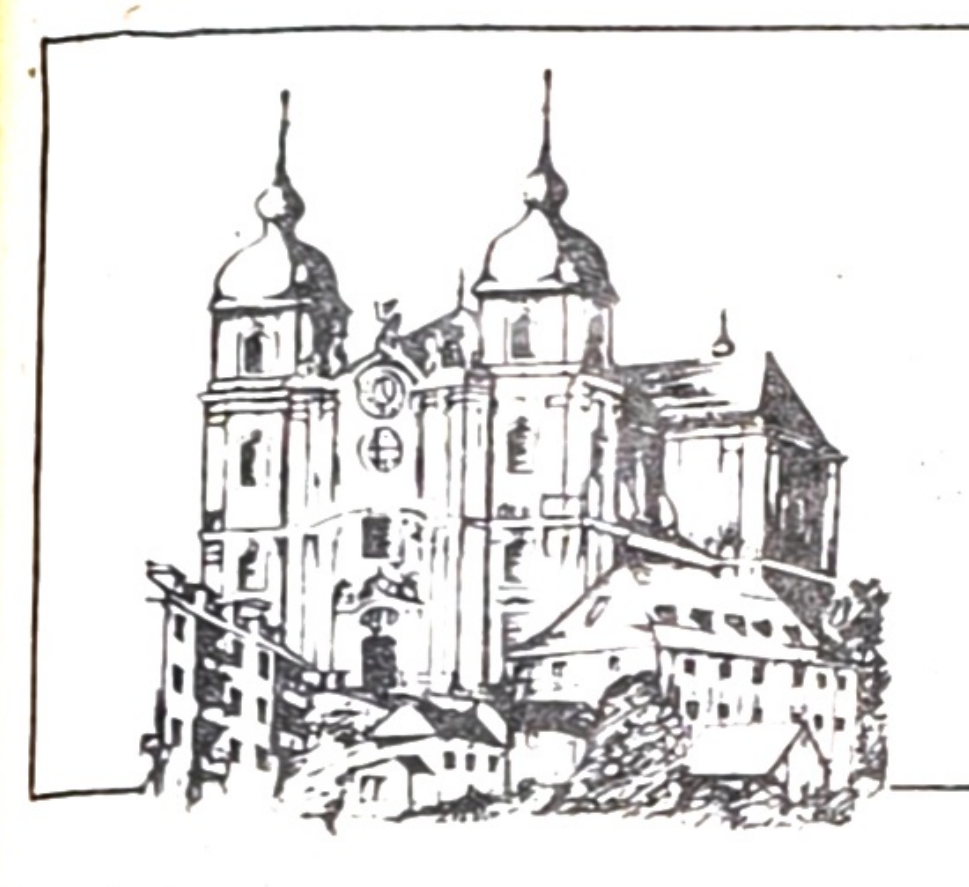
Die wichtigen Fundstellen der Innenrenovierung 1990 sind in den Baualtersplan eingetragen und kurz beschrieben.

a) Grabplatte des letzten Nachkommen aus dem protestantischen Geschlecht der Reichenburgs, Hans Reinprecht, der am 8.5.1570 verstorben ist. Die Grabplatte bedeckte eine gemauerte Gruft, eine sogenannte Erdgruft. Soweit bei den Renovierungsarbeiten beobachtet werden konnte, bestand der Inhalt aus vermoderten organischen Bestandteilen (Holz) und menschlichen Knochenresten. Der Inhalt dürfte von anderen Begräbnisplätzen hier zusammengetragen worden sein.

b) Grabplatte des letzten Besitzers des Geschlechtes der Kölnpöcks, Nimrod, der am 31.12.1620 verarmt in Enns verstorben ist. Er hatte alle seine Besitzungen, darunter das Schloß Salaberg, Wallsee und die Hälfte von Oed verkauft, weil er sich der Alchemie (Goldmacherei) verschrieben hatte. Unter der Fundstelle seines Grabsteines befindet sich weder eine Gruft noch eine andere Art der Bestattung. Er dürfte gar nicht in Wallsee begraben sein, denn in der danebenliegenden Familiengruft, die für drei Bestattungen vorgesehen ist, ist nur der Sarg seiner Frau (Salome) enthalten. Nimrod war Protestant.

e) Aufstellungsort der drei aufgefundenen Grabplatten an der Nordwand der Beichtkapelle, der früheren Sakristei.

g) Fundstelle einer 1,15 m starken Bruchsteinmauer (Fundament), die sich in einem Abstand von 15 cm innerhalb der Westwand des gotischen Kirchenbaues von der Wendeltreppe bis unter den Stiegenaufgang auf das Chor erstreckt. Da diese Mauer innerhalb der ältesten gotischen Bausubstanz (nach A.Klaar- Baualtersplan von 1964) liegt, wäre sie ein Teil des wahrscheinlich romanischen Vorgängerbaues der Kirche.

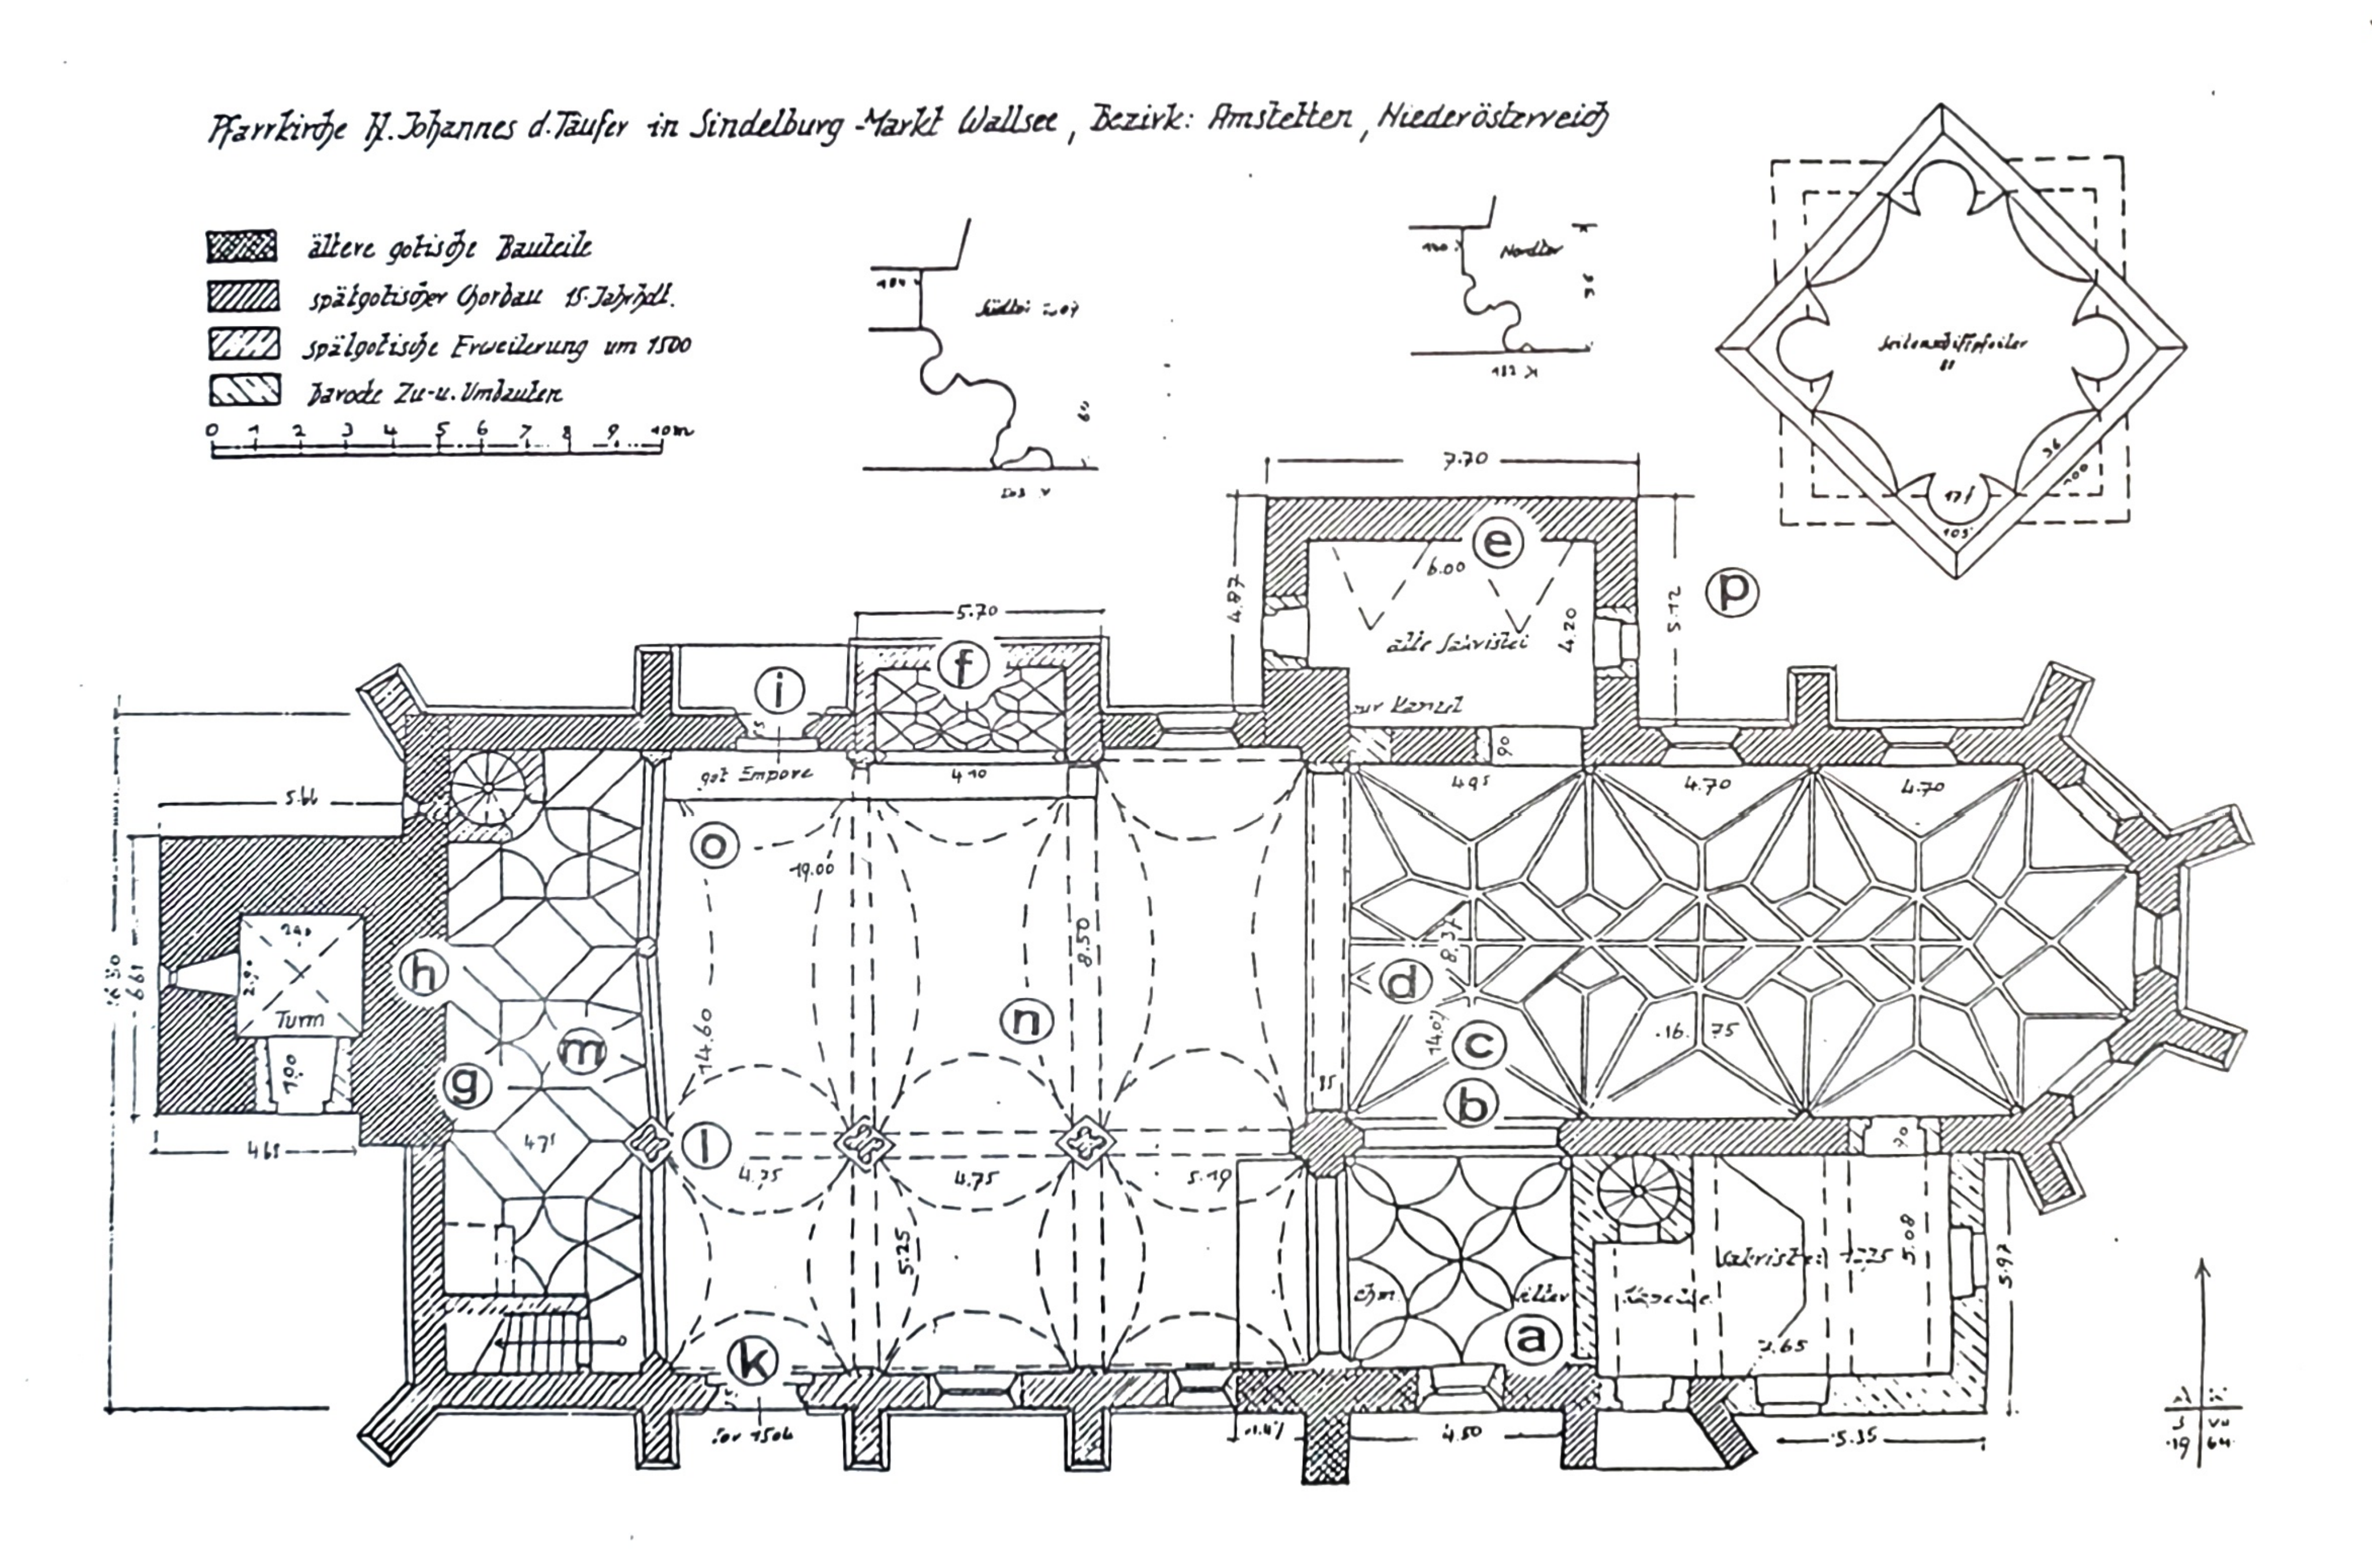
c) Grabplatte der Salome Kölnpöck, geborene Freiherrin von Sinzendorf, die am 25. August des Jahres 1616 in Salaberg verstorben ist. Die Grabplatte deckt eine gemauerte Gruft, die für drei Bestattungen vorgesehen ist. In der Gruft befindet sich nur der Kupfersarg mit der auf der Aufschriftseite vergoldeten Inschrifttafel der Verstorbenen. Hier wäre eigentlich Nimrods Grabplatz gewesen. Nach Entfernung der Grabplatte wurde die Gruft mit Betonplatten abgedeckt und der Kirchenboden darübergelegt.

d) Fundplatz von zwei gotischen Architekturstücken, die von dem Teil der Kirche stammen, der beim Brand von 1750 durch barocken Umbau ersetzt wurde. Aufbewahrung der Fundstücke im Pfarrhof.

f) Beim Abschlagen des Verputzes an der Nordwand der Nische für den Marienaltar wurde in der Wand ein gotisches, mit Ziegeln vermauertes Fenster gefunden. Breite und Fensterleibung war mit den übrigen Fenstern gleich. Die Spitze des oberen Abschlusses befand sich 70 cm unter dem spätgotischen Netzrippengewölbe der Empore.

h) In der Wand der Kirche gegen den Turm wurde eine Verbindungstür freigelegt und wird benützbar gehalten.

i) Das gotische Nordtor der Kirche zeigt in der Mitte ein großes Wallseer Wappen ohne Jahreszahl. Eigenartig sind die drei sich gegenseitig überschneidenden Ringe. Ob sie mit der religiösen Trinität (Dreifachheit), Vater-Sohn-Hl.Geist, oder Glaube Hoffnung und Liebe oder aber mit dem Geschlecht der Wallseer (drei Linien) zusammenhängen, ist offen.

k) Das spätgotische Südtor, ebenfalls mit den drei Ringen, aus der Zeit der Erweiterung der Kirche um das südliche Seitenschiff (im Volksmund: lutherische Seite), trägt die Jahreszahl 1504. Flankiert wird sie von zwei Wallseer-Wappen. Darunter prangt ein dekoratives "W".

l) Dieser Seitenschiffpfeiler trägt an der Unterseite der Platte am oberen Ende in jedem Eck ein kleines Wallseer Wappen. Die beiden anderen Seitenschiffpfeiler tragen je vier zylindrische Noppen an den entsprechenden Stellen.

m) Fundstelle einer reißnagelkopfgroßen, mittelalterlichen Münze (Kupfer?) mit einseitiger Prägung und Jahreszahl 1692.

n) Fundplatz einer gleich großen Münze (Silber?) mit Wappenprägungen auf beiden Seiten, mit der Jahreszahl 1526.

o) Unter den dort bisher aufgestellten Kirchenstühlen befand sich als runde Aussparung im Steinpflaster offensichtlich der ehemalige Standplatz des Taufbekkens. Vor der jetzigen Renovierung befand sich das Taufbecken rechts seitlich der Ostwand des Seitenschiffes, etwa bei a).

p) Die neue Heizung wird eine Elektroheizung unter den Kirchensitzen sein, da sich die Warmluftheizung nicht bewährt hat. Deshalb werden der östlich an die Beichtkapelle angebaute Heizraum und der westlich davon in der Erde liegende Heizöltank wieder entfernt.
